贵州川恒化工股份有限公司公鸡山地质
环境恢复治理项目二期工程（建设初期）
竣工环境保护验收监测报告

建设单位：贵州川恒化工股份有限公司
编制单位：贵州跃庆谱环境监测服务有限公司

2025年10月

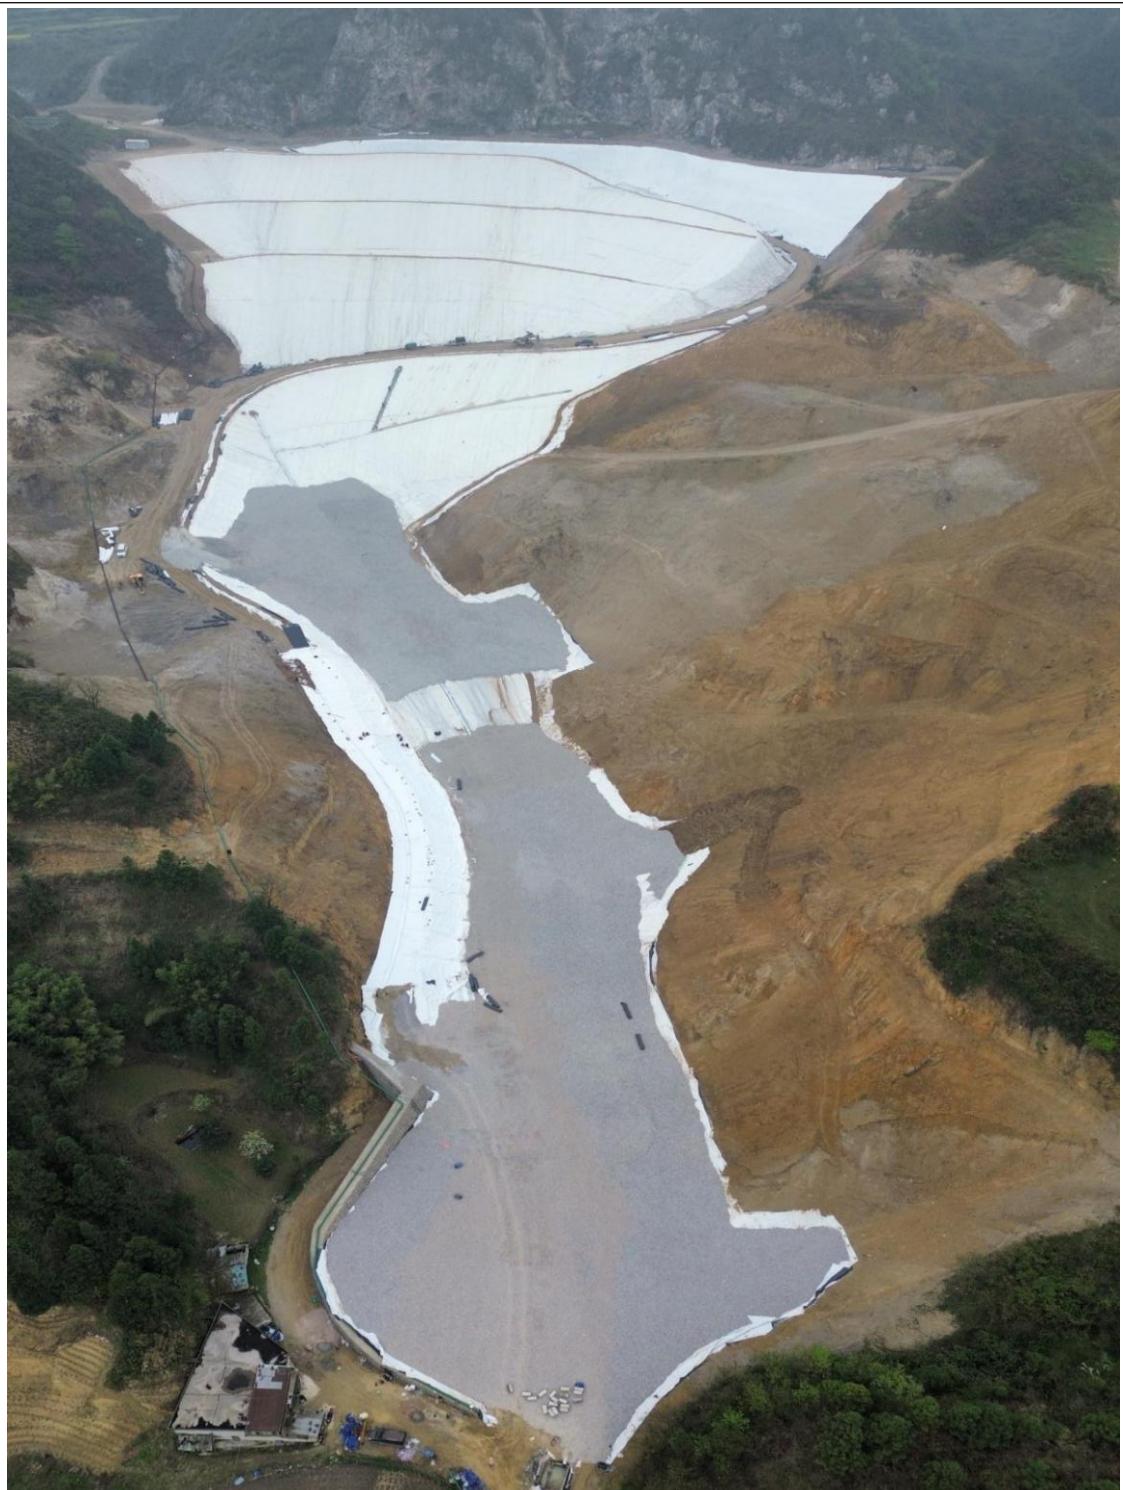
现场图

贵州川恒厂区福泉市大地建材有限公司（备料系统）	
贵州川恒磷石膏渣场	
现场管网安装	现场管网安装

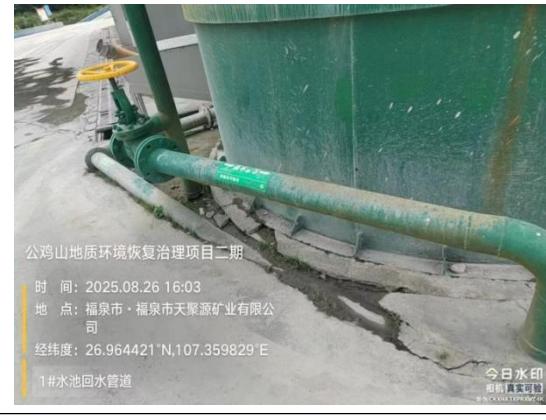
<p>公鸡山地质环境恢复治理项目二期</p> <p>时间: 2025.08.26 16:03</p> <p>地点: 福泉市·福泉市天聚源矿业有限公司</p> <p>经纬度: 26.964421°N,107.359829°E</p> <p>1#水池回水管道</p> <p>今日水印 相机: 小米手机 型号: Y7000D15H00L</p>	<p>渗滤液导排管</p>

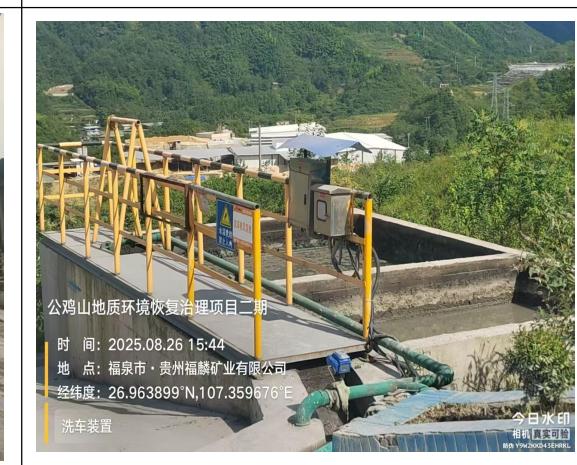
<p>公鸡山地质环境恢复治理项目二期</p> <p>时间: 2025.08.26 15:44</p> <p>地点: 福泉市·贵州福麟矿业有限公司</p> <p>经纬度: 26.963899°N,107.359576°E</p> <p>洗车装置</p> <p>今日水印 相机: 小米手机 型号: Y7000D15H00L</p>
<p>洗车装置</p>	<p>冲洗回水系统</p>

公鸡山充填站在其人口道路路口设置了车辆冲洗装置，本项目利用既有车辆冲洗设施。

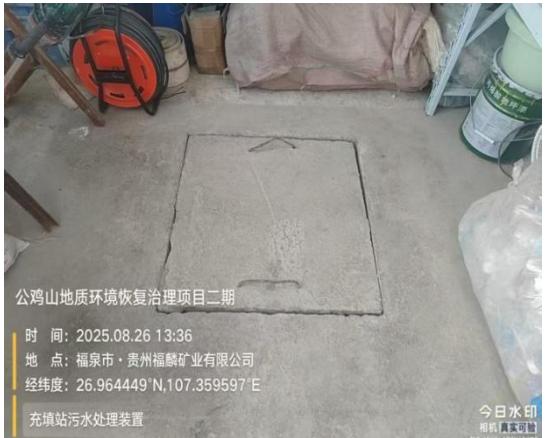
<p>公鸡山地质环境恢复治理项目二期</p> <p>时 间: 2025.08.26 13:36</p> <p>地 点: 福泉市·贵州福麟矿业有限公司</p> <p>经 纬 度: 26.964449°N,107.359597°E</p> <p>充填站污水处理装置</p> <p>今日水印 相机 真实可验 编号 JFV2LTONBCT</p>
<p>洗车装置收集</p>	<p>充填站污水处理系统</p>

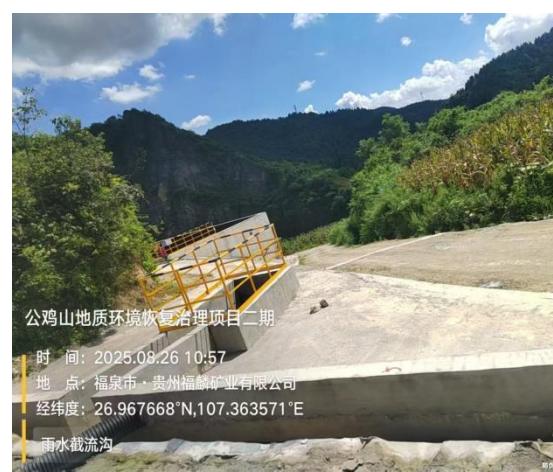
<p>公鸡山地质环境恢复治理项目二期</p> <p>时 间: 2025.08.26 10:57</p> <p>地 点: 福泉市·贵州福麟矿业有限公司</p> <p>经 纬 度: 26.967668°N,107.363571°E</p> <p>雨水截流沟</p> <p>今日水印 相机 真实可验 编号 UD4N2AK64V1C</p>

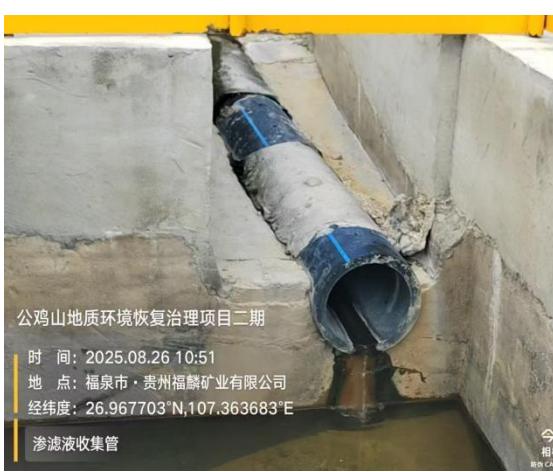
<p>公鸡山地质环境恢复治理项目二期</p> <p>时 间: 2025.08.26 10:51</p> <p>地 点: 福泉市·贵州福麟矿业有限公司</p> <p>经 纬 度: 26.967703°N,107.363683°E</p> <p>渗滤液收集管</p> <p>今日水印 相机 真实可验 编号 JFV2LTONBCT</p>
<p>雨水收集系统</p>	<p>渗滤液收集池</p>

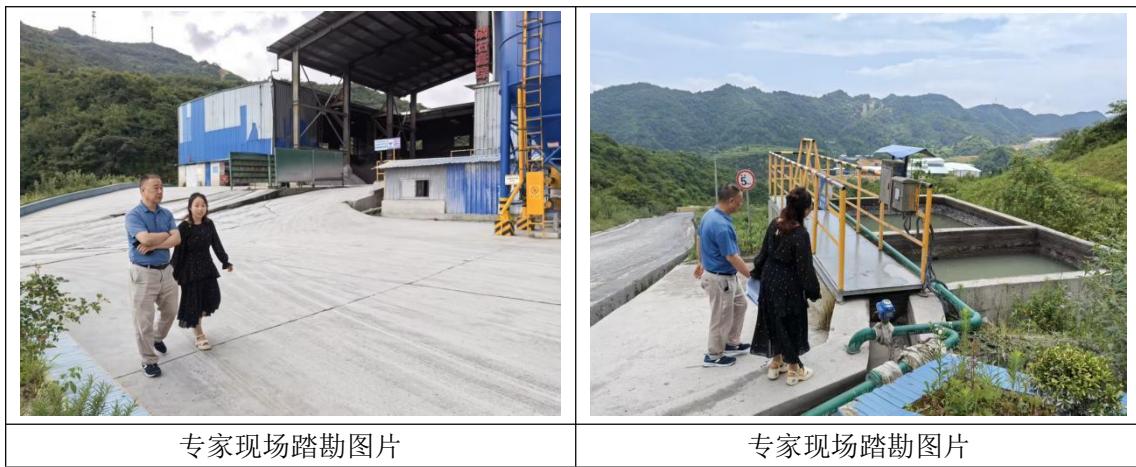
<p>JC2</p>	<p>JC1</p>
<p>监测井</p>	<p>监测井</p> <p>/</p>
<p>2#蓄水池</p>	<p>2#蓄水池泵区</p>

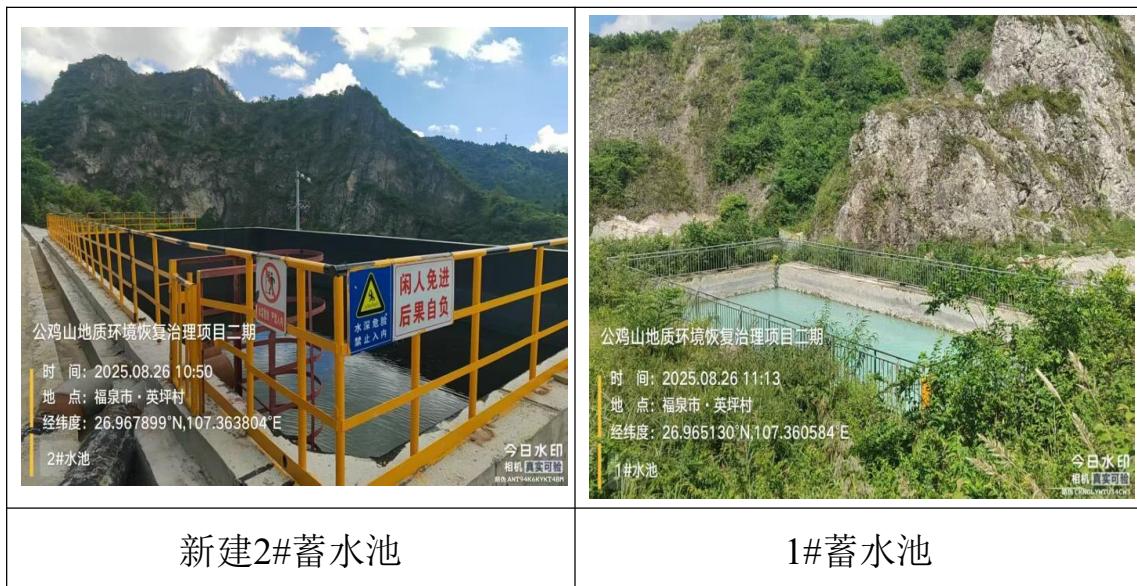
本项目回填材料与公鸡山一期工程所用的回填材料一致，二期工程采取雨污分流措施。项目场地东北侧最低处建一座容积 2700m³的 2#蓄水池，泵送至公鸡山一期工程已建的一座容积 630m³的 1#蓄水池及其配套设施，将项目淋溶水泵送至公鸡山充填站使用，不外排。

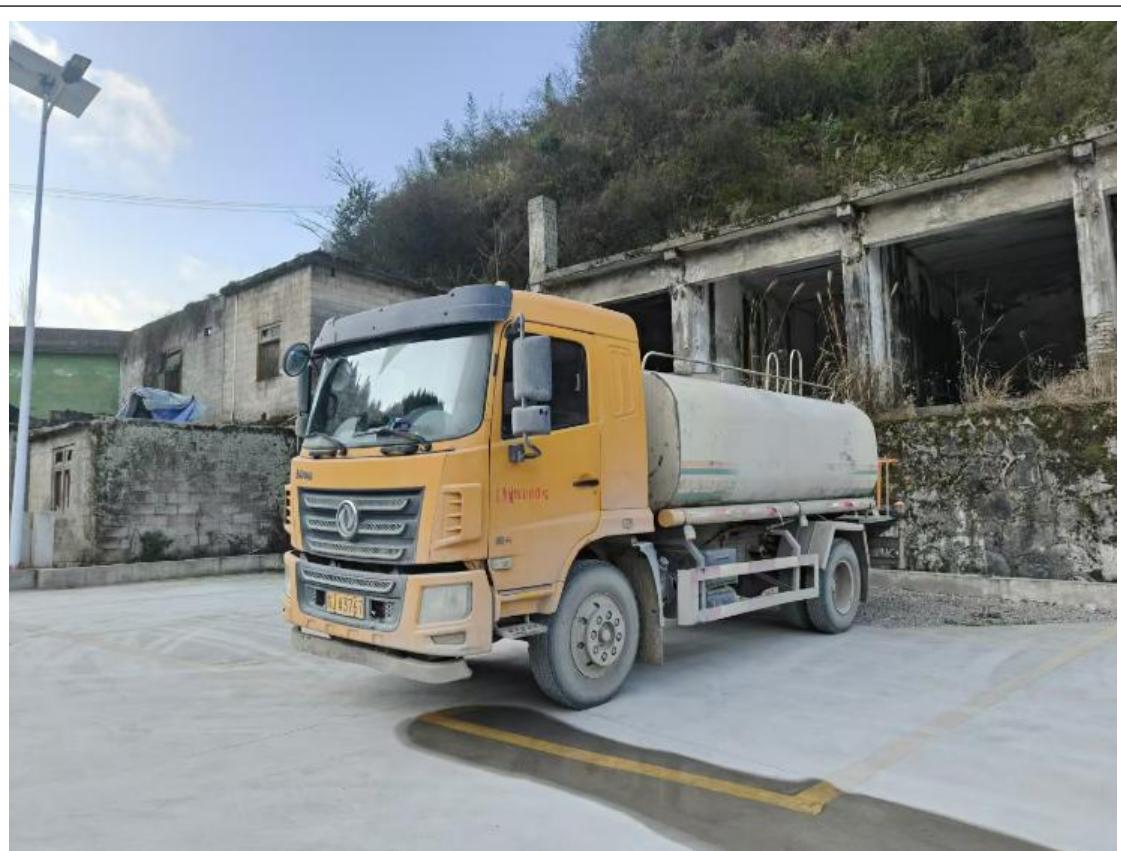
一期二期工程使用洒水车

本项目回填材料运输路线为通过采坑北侧现有专用运输道路向北连接至县道，专用道路长约 1.25km，宽 6m，为泥结碎石道路。该专用道路周边矿山公共运输道路，根据现场踏勘，本项目固废运输从本回填场至专用运输道路，项目严格实施密闭运输，依托公鸡山充填站已设置的车辆冲洗点，落实车辆冲洗保洁措施；严格控制车速措施，加强路面维护及清理，依托公鸡山充填站已配备的洒水车辆及时对运输道路洒水。
