# 建设项目竣工环境保护保护验收调查表

项目名称：罗甸县兰西水库工程

建设单位：黔南州水务投资有限责任公司

编制单位：贵州跃庆谐环境监测服务有限公司

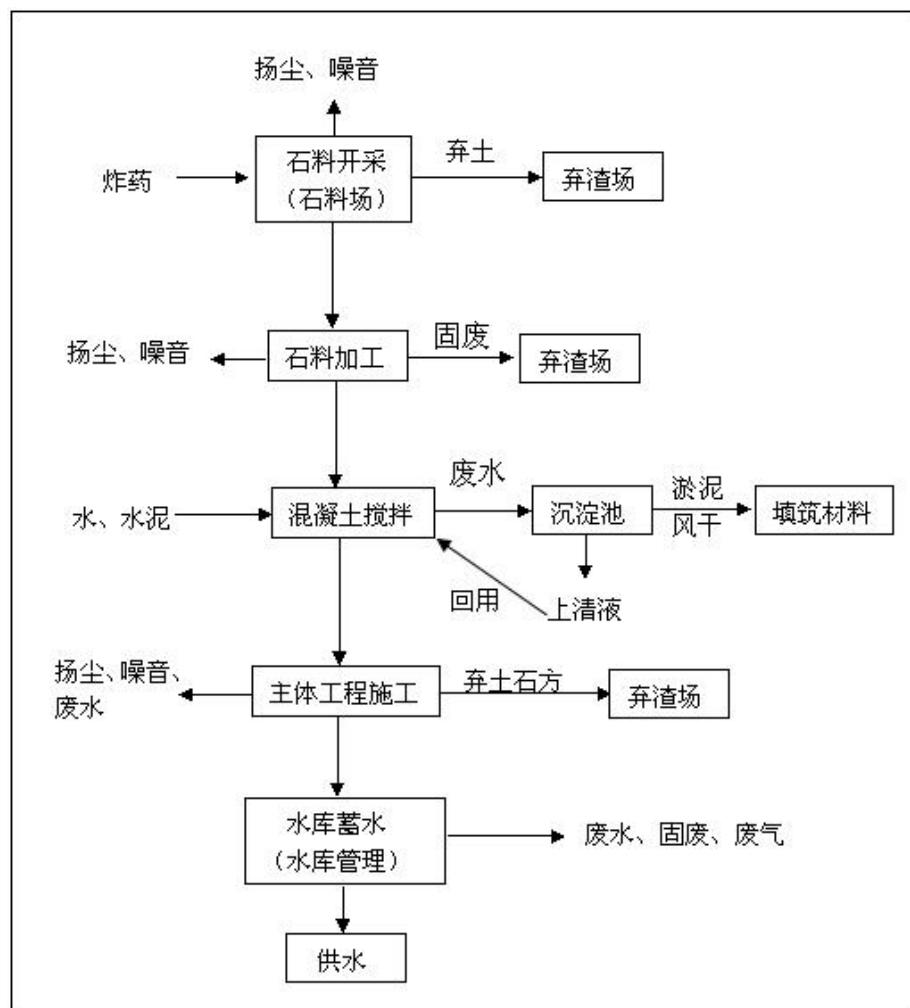
图 4-1 项目施工工艺流程图

农村人畜饮水和改善河道水环境等功能的一项综合性水利工程。大坝施工工艺流程如下：

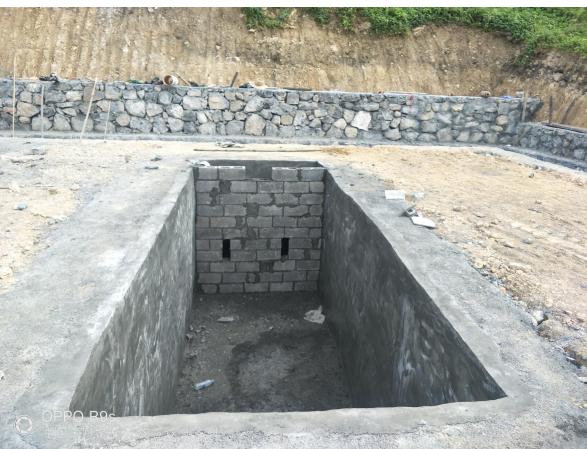
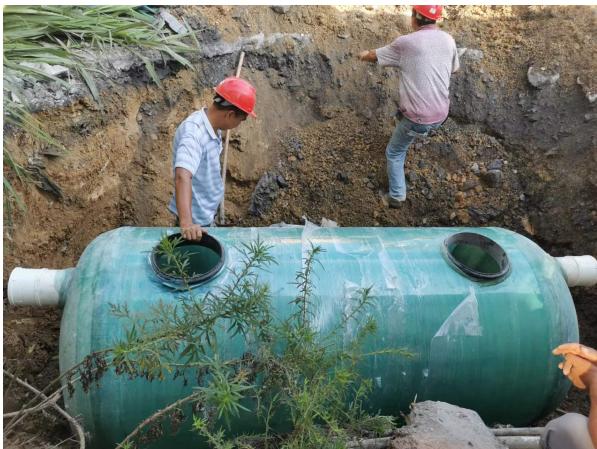
化粪池	施工期临时化粪池

工程运行后水库管理员工仅设置1人值班，水库监控管理采用电脑自动化系统控制。工程生活污水采用化粪池进行处理后用于农田施肥。

施工生活污水经设置化粪池处理后，委托当地农户清运用作农肥，施工期结束后，化粪池经清空后就地填埋处理。

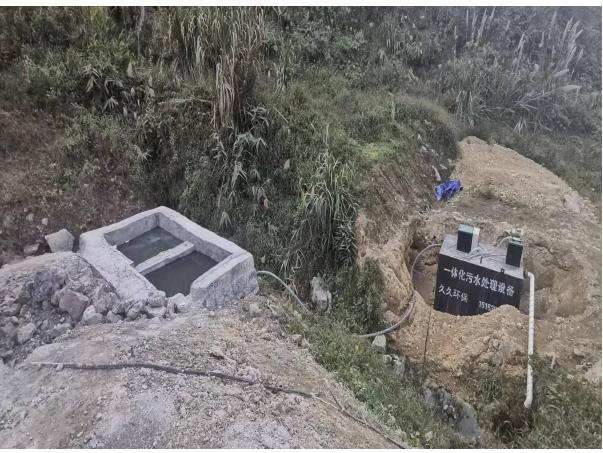
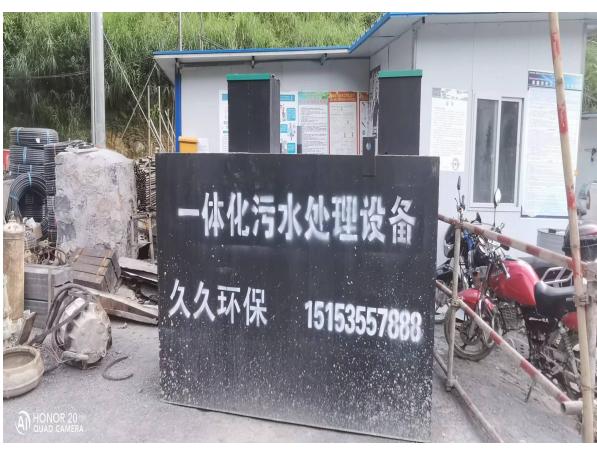
施工期临时污水处理设施

施工期对施工生产废水实施了有效的污染防治措施；基坑废水经沉淀处理后回用于场地洒水和生产；砂石料加工废水经设置沉淀池，采用絮凝沉淀法处理，清水回用于砂石料加工或施工场地洒水；混凝土拌合废水经设置沉淀池，采用自然沉淀法处理，经处理后回用于混凝土拌合或施工场地洒水；含油废水通过设置矩形格栅池，隔油池处理后回用于施工区洒水降尘。

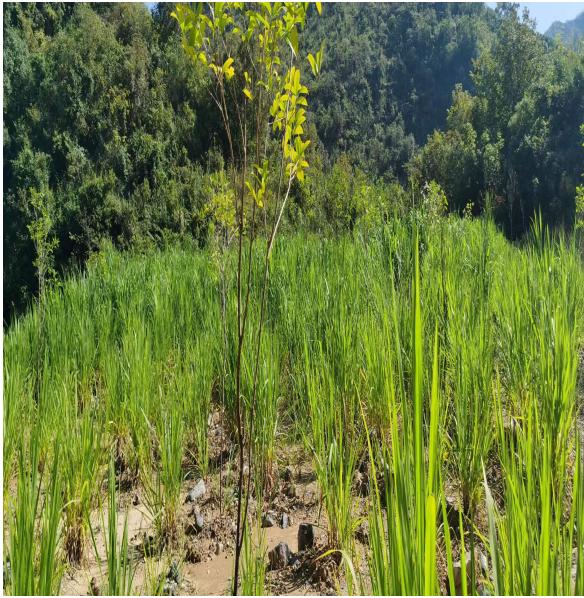
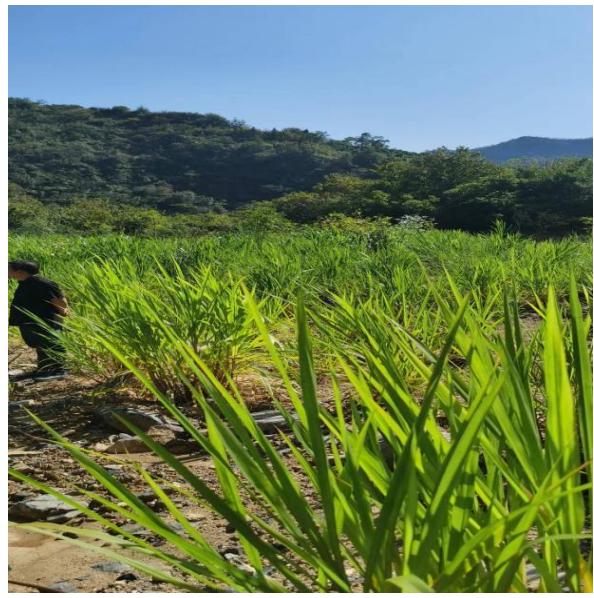
渣场复垦绿化

1、施工前对坝区渣场剥离表土，在该弃渣场下游修建挡渣墙 90m，沿弃渣场布设截水沟 700m，截水沟末端修建沉沙池 1 座，沿堆渣表面设马道排水沟 200m，弃渣边坡处设综合护坡 5400m<sup>2</sup>；弃渣完毕后对该区 0.96hm<sup>2</sup> 原占地类型为荒草地的裸露地表实施覆土并进行植被恢复。

2、施工前对料区渣场剥离表土，在该弃渣场下游修建挡渣墙 40m，沿弃渣场布设截水沟 200m，截水沟末端修建沉沙池 1 座；弃渣完毕后对该区 0.4hm<sup>2</sup> 原占地类型为灌木林地和荒草地的裸露地表实施覆土并进行植被恢复。

弃渣场已设置相应的挡渣墙、截排水沟等工程设施，渣场已恢复绿化。

工程弃渣场植被有部分生长不良，需对弃渣场植被重新进行抚育施肥管理，加速植被的生长，

以尽快形成有效覆盖，防治水土流失。
